三重県の土地改良事業紹介 30

青蓮寺用水PC管破断復旧工事

伊賀農林商工環境事務所農村基盤室基盤整備1課
主幹 山本周平

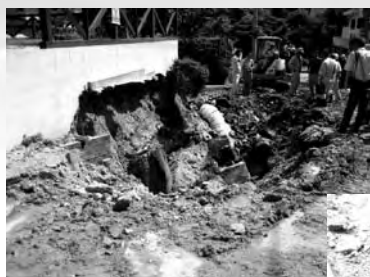
1. 経過

陥没状況

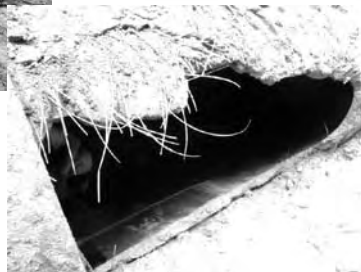
破損状況

現場の破損状況は2.0m×0.7m程度という非常に大きな欠損となっていたため、残存する管体には外圧に対する強度はほとんど期待できるものではなかったことから、SUS鋼板設置後、内面にt=8mm厚のSUS製補強リングをm当たり7本設置することで外圧に対抗できるように施工し、通水を再開した。

そこで、三重用水、木曾川総合用水等で実績もあり破損の状態に応じて現場で対応が可能であり、実質の作業日数が短時間で施工可能な工法として、内面バンド管更生工法を採用することとした。

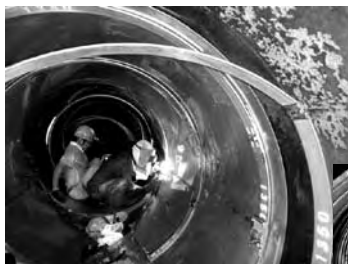
SUS鋼板設置

この工法は、1m幅のSUS(ステンレス)巻鋼板(t=2mm)を管内部にライニングし鋼板間及び既設管との接続部に内

面バンドを装着することで復旧するもので、内圧に対してはSUS鋼管が受け持ち、外圧に対してはSUS鋼製リングを装着することで受け持つ構造となっている工法である。

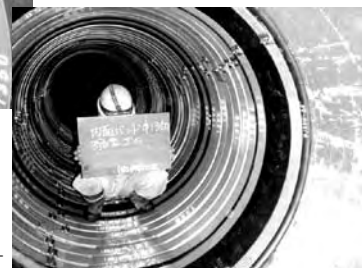
補強リング施工
