# 三重の土地改良アラカルト

## 青蓮寺用水地区における 国営施設応急対策事業の取組について

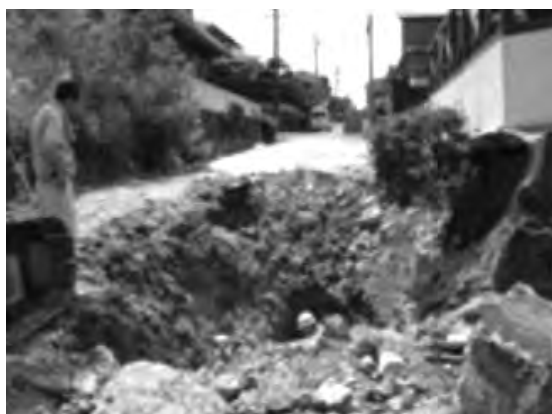
幹線水路は、上流部の富貴ヶ丘サイホン(昭和45年度造成)や美旗サイホン(昭和47年度造成)において宅地化が進み、周辺環境が大きく変化している。住宅地内の道路では、漏水事故に伴う陥没が発生し、住民生活に多大な影響が発生している。

写真-1 富貴ヶ丘サイホン破裂による道路陥没状況 (H21.8.11発生)

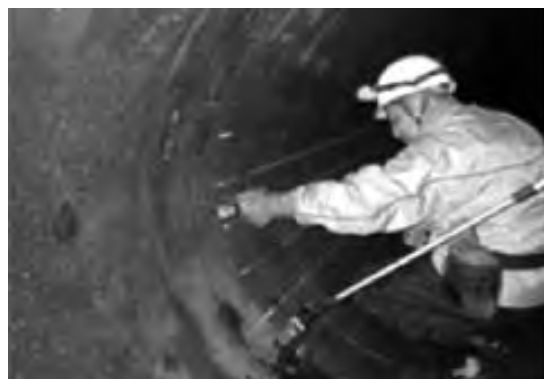
写真-2 PC管電磁波調査状況
