三重の土地改良アラカルト

ため池緊急点検について

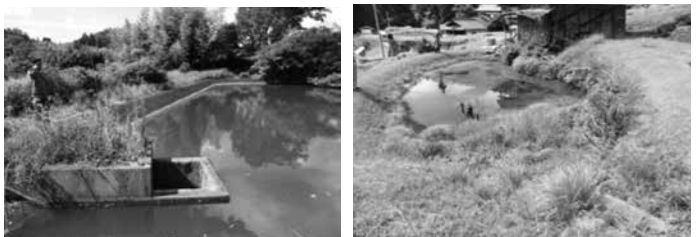
図-2 ため池点検状況(広島県東広島市内)

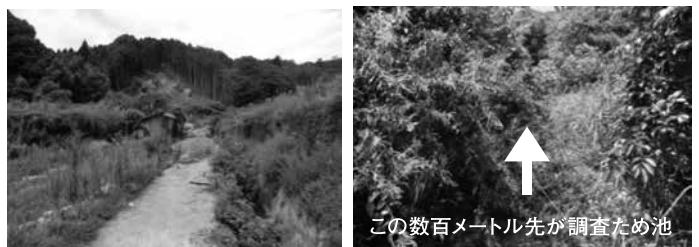
点検を行う中で、応援県だけで調査を進めたこともあり、道中の法面崩壊や雑草等により進入が困難なため池(図-3、

図-3 進入路の崩落による進入困難なため池(広島県東広島市内)
