## 三重の土地改良アラカルト

### 多気町出江地区における ほ場の大区画化等と 獣害対策の取組について

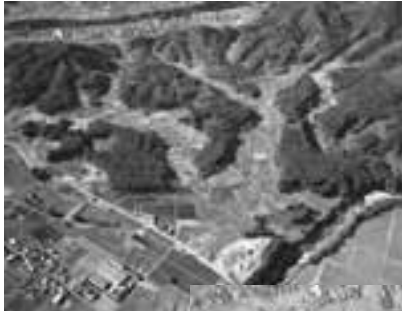
整備前 (H24.12 撮影)

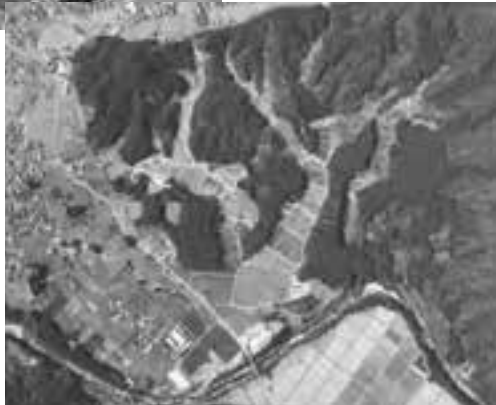
整備後 (H29.2 撮影)

本地区では、平成24年度から、国の補助事業を活用し、ほ場の大区画化等を進め、平成28年度末には一部の地域が完成し、平成29年4月に田植えが行われた。

ほ場の大区画化等により、大型機械の導入が可能となるなど生産性が向上したほか、開水路のパイプライン化(自動給水栓)や貯水施設による用水の反復利用などにより、水利用の効率化や水管理の省力化が図られた。

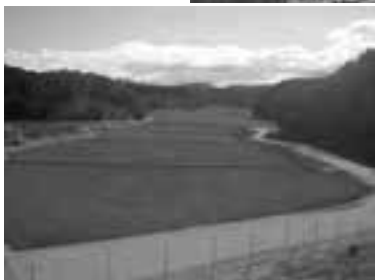
整備後 (H29.3 撮影)

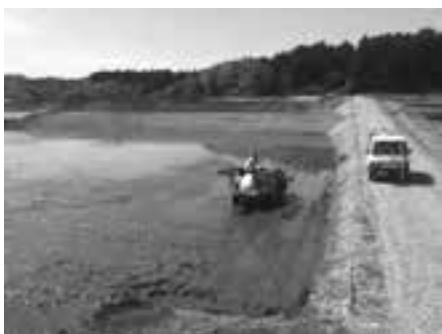
整備後の営農状況

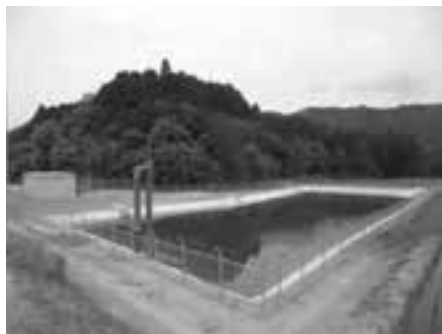
貯水施設(反復利用)

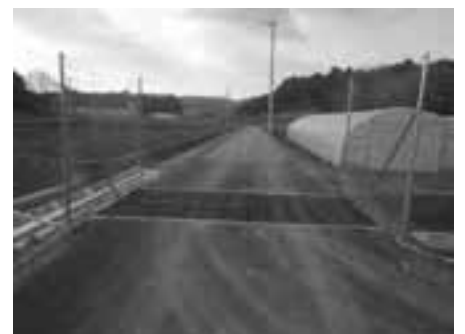
動物の侵入抑止製品

その取組の中で、農地や集落間を走っている生活道路から動物が容易に農地へ侵入することを防ぐため、人や車は通行でき動物の侵入を抑止することを可能としたグレーチング製品を設置している。
