三重の土地改良アラカルト

湛水防除事業の実施に伴う 不発弾調査の概要

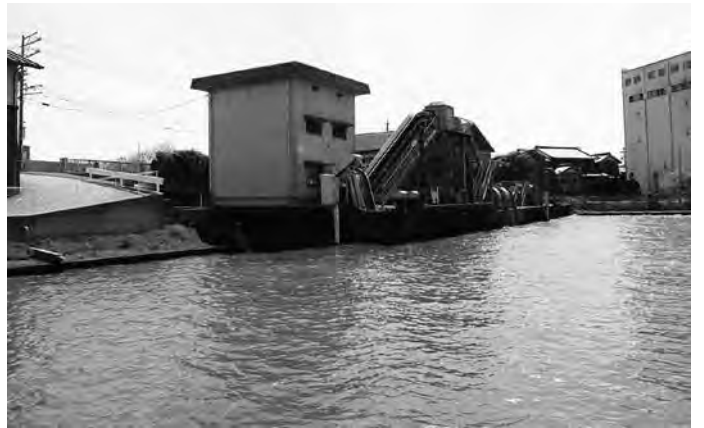
（写真1） 事業着手前の川先排水機場

木曾岬町の川先排水機場（写真1）は、湛水被害の解消を目的に、昭和6年、昭和30年に湛水防除事業木曾岬地区等で整備されました。しかし、排水施設整備後、農地の宅地化や流域面積の増加に加え、施設の老朽化による機能低下や機器の損耗等により、近年湛水被害が増大する状況にあります。このため、湛水被害を未然に防止し、地域の治水安全度の向上と農業経営の安定に寄与することを目的として、平成26年度から基幹土地改良施設防災機能拡充保全事業木曾岬2期地区として事業を実施しています。

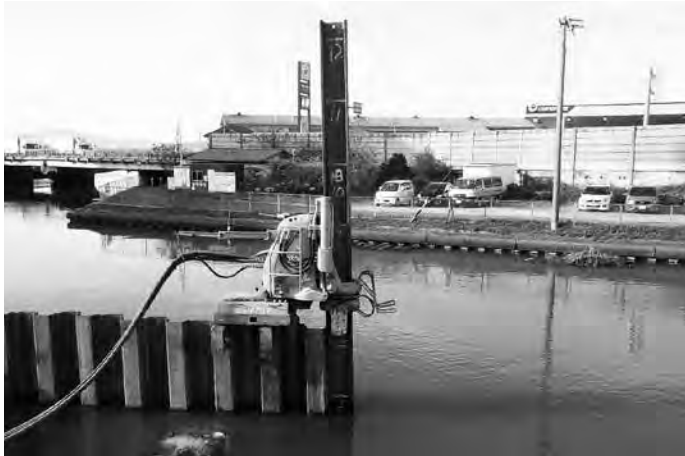
(写真3) 安全確認後の仮設矢板施工状況

地中に鋼矢板や基礎杭を打設する前には、地中の不発弾を確認するための調査を実施し、安全を確認した上で工事を行っています(写真3)。

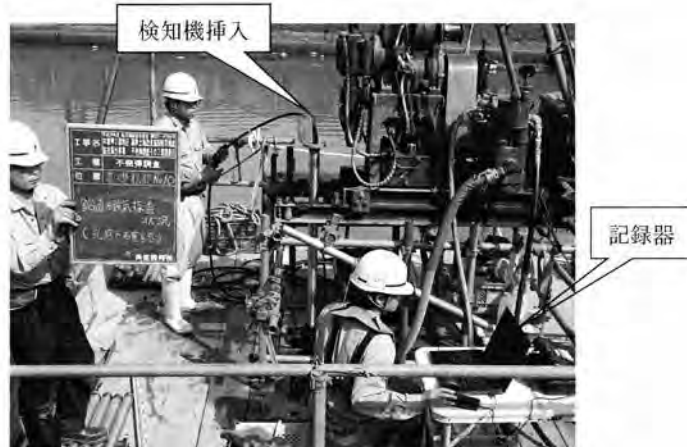
(写真5) 磁気探査状況(機械ボーリング地点)

機械ボーリング後に磁気探査を行う方法は(図1)、1m掘削後に当該深度まで検知器(写真4)を挿入して磁気測定を行い、直下に不発弾が無いことを確認後、さらに1m掘削するといった作業を探査深度まで繰り返し行います(写真5)。

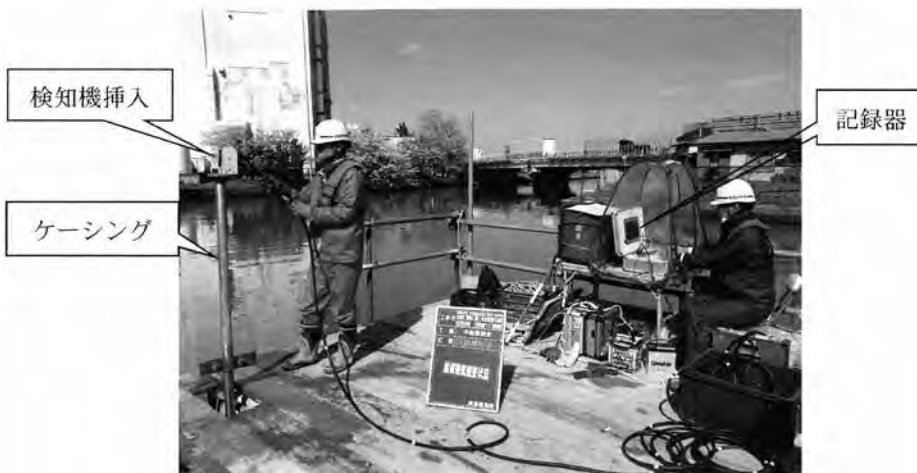
(写真6) 磁気探査状況(ジェットボーリング地点)

探り削孔による調査は、埋設する鋼矢板や鋼管杭などの磁気の影響を受け、鉛直磁気探査が行えない箇所について実施します。探り削孔の探査方法は、計画深度までジェットボーリングの水圧により地盤を削孔し、探りながら探査を行います(写真6)。
