# 三重の土地改良アラカルト

## 基幹農業水利施設ストックマネジメント事業「立梅地区」について

松阪農林事務所 農村基盤室基盤整備2課 技師 中尾隼人

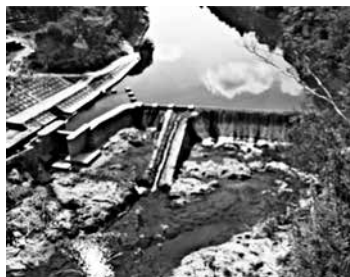
櫛田川と立梅井堰 (松阪市飯南町)

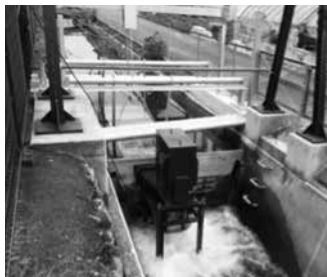
小水力発電施設「彦電」

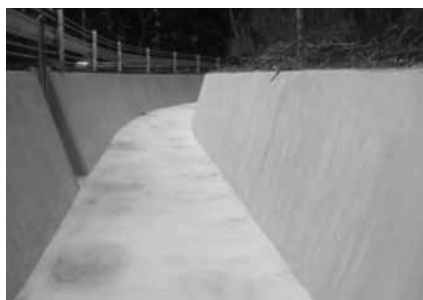
表面被覆

ひび割れ補修、目地補修、表面被覆を実施しました。

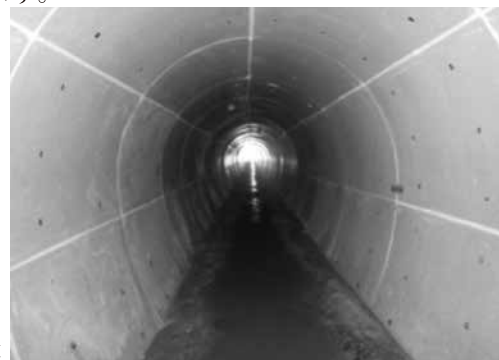
パネル内巻補強

水路トンネルはコンクリート覆工部分と素掘り部分があり、覆工部分はひび割れ補修、目地補修、パネル内巻補強を実施しました。素掘り部分にはコウモリが生息しています。

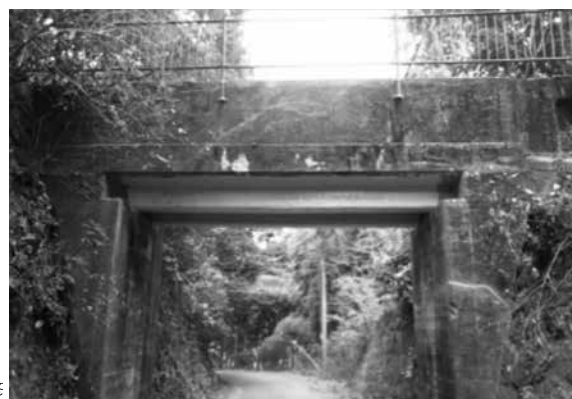
水路橋補修

ひび割れ補修、目地補修、表面被覆、躯体底盤補強を実施しました。
