# 三重の土地改良アラカルト

## 紀南地域の県営中山間地域総合整備事業について

熊野農林事務所 農村基盤室 基盤整備課 三井佑太、近藤輝芽、田中 涼

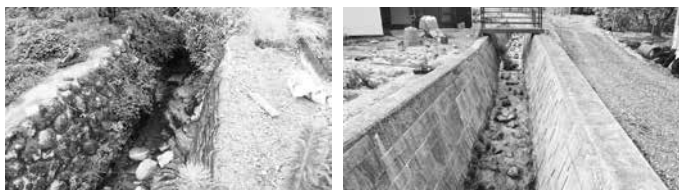
護岸の石積みが水路内に崩落しており断面阻害が発生していましたが、ブロック積水路への改修により、水路の機能が回復し、洪水時の被災リスクの軽減など効果が発揮されています。

着手前の状況

施工後の状況

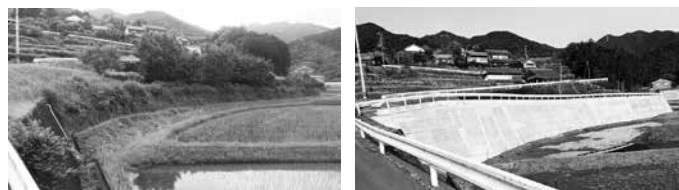
緊急時の避難路として集落道路を新設することにより、災害時の道路浸水等による集落の孤立化が解消でき、全線完了時には防災上重要度の高い道路となります。

着手前の状況

一部施工後の状況
