# 多面的機能の維持・発揮活動 【施設部門】

なかのむらちいきしげんほぜんかい  
中ノ村地域資源保全会（津市白山町）

## 水路の目地補修、効率のよいやり方を研究しました！

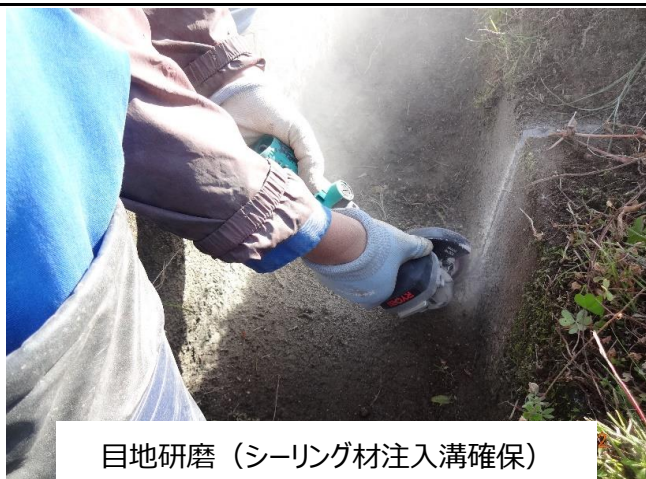
目地研磨（シーリング材注入溝確保）

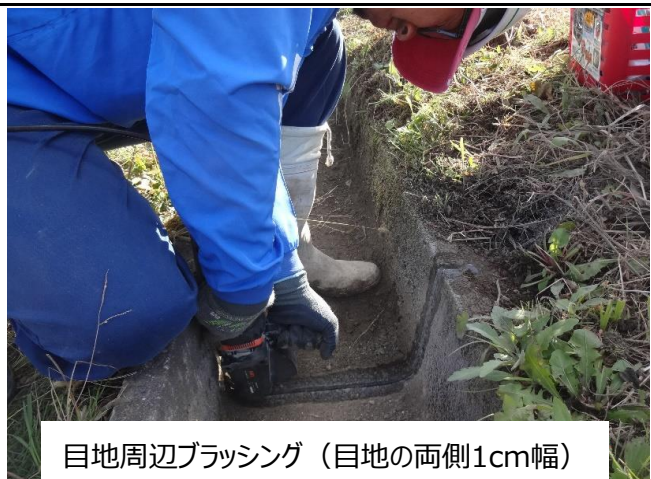
目地周辺ブラッシング（目地の両側1cm幅）

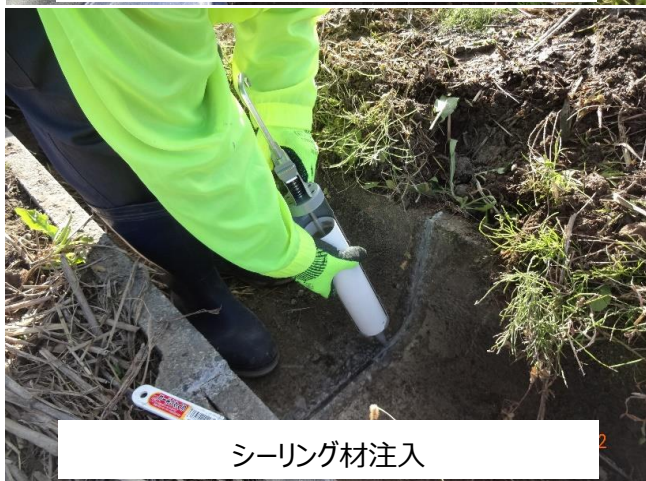
シーリング材注入

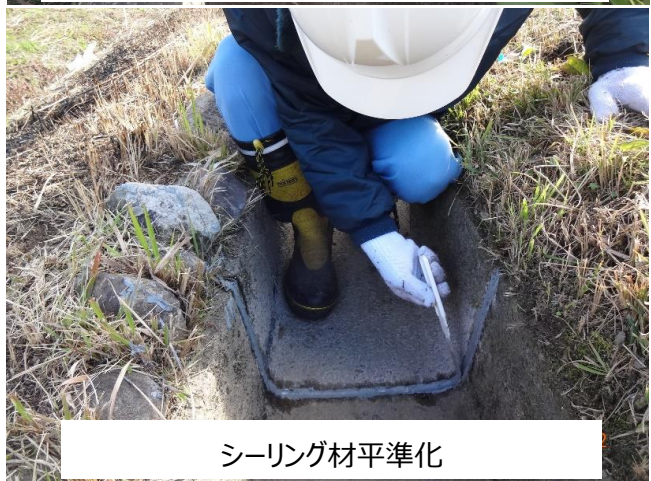
シーリング材平準化
