# 多面的機能支払交付金 共同活動の安全のしおり

共同活動前に安全確認を行い、  
事故の発生を防止しましょう

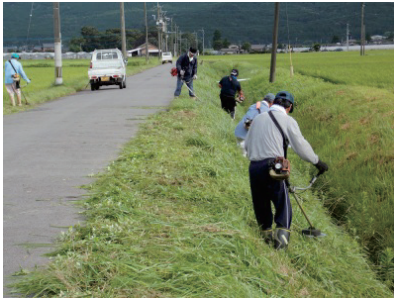
(法面の草刈り)

- ・活動項目：水路の草刈り
- ・作業内容：水路法面の草刈り作業
- ・事故概要：水路法面を上部から下部方向へ向かって草刈り作業中、土砂混じりの地面に足を滑らせ、草刈機の刃が自らの足へ接触。
- ・被災状況：足の裂傷（全治3週間）
- ・発生原因：安全な作業方法の周知不足（作業環境の不備）。

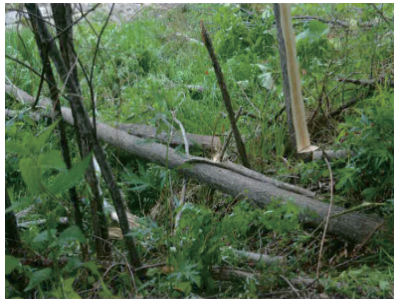
(雑木の伐採)

- ・活動項目：水路の草刈り
- ・作業内容：雑木の伐採・除去作業
- ・事故概要：単独で水路横の直径約30cmの雑木をチェーンソーで伐採中、作業面反対側への切り込みを行わなかったために雑木が地上2m付近で破断し、頭部を直撃したものと推定。
- ・被災状況：重体の後、死亡
- ・発生原因：ヘルメットの非着用。安全な作業方法（作業面反対側への切り込み）の周知不足。
